Memoria interpretativa: Proyecto ASTERO 2020

Arqueología y solcialización del conocimiento en La Alcudia de Elche. Las Termas Orientales y áreas circundantes

UNIVERSIDAD DE ALICANTE

S. ref. expte. A-2020-0166

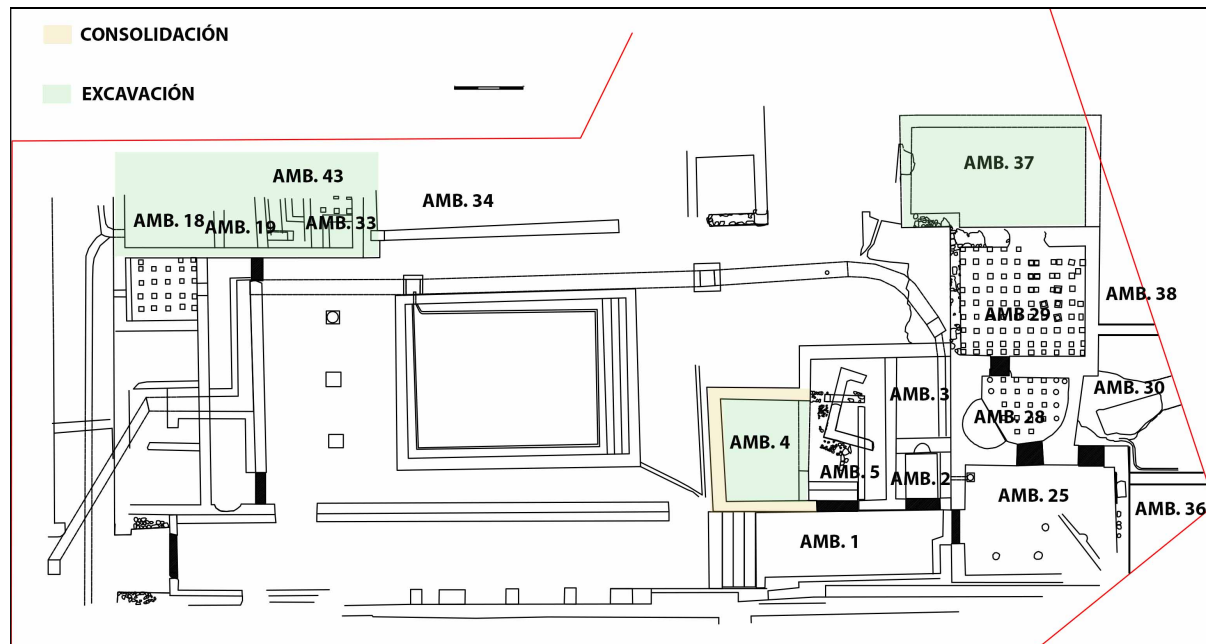
Fig. 66. Indicación de las zonas intervenidas para la consolidación de revestimientos durante la Campaña 2020

Así, los daños estructurales más visibles venían derivados de la presencia de distintas fisuras y grietas que habían provocado desprendimientos del revestimiento, lo que hacía irrecuperable en algunas zonas los enlucidos originales.

Finalmente, también hemos podido detecta efectos biológicos sobre los enlucidos más expuestos a los cambios de iluminación y condiciones de humedad, con la presencia de biopátina y líquenes.

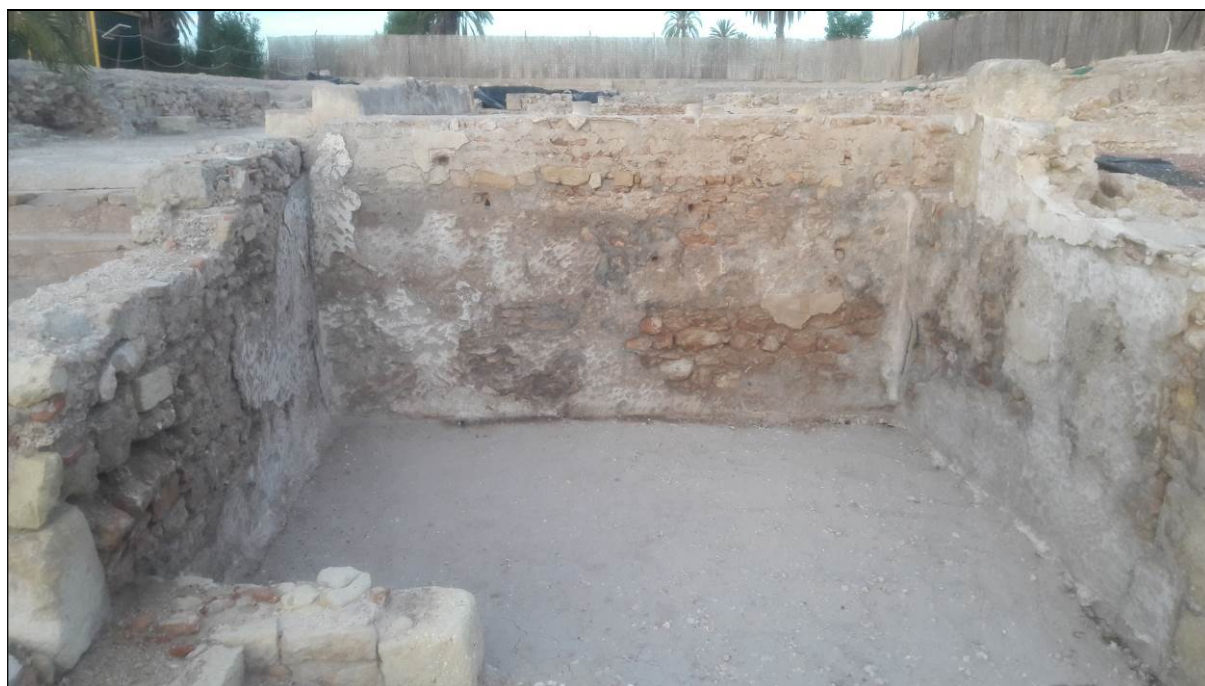
Fig. 67. Vista general del Ambiente 4 desde el este, viéndose en primer término el paramento **GU 3086**

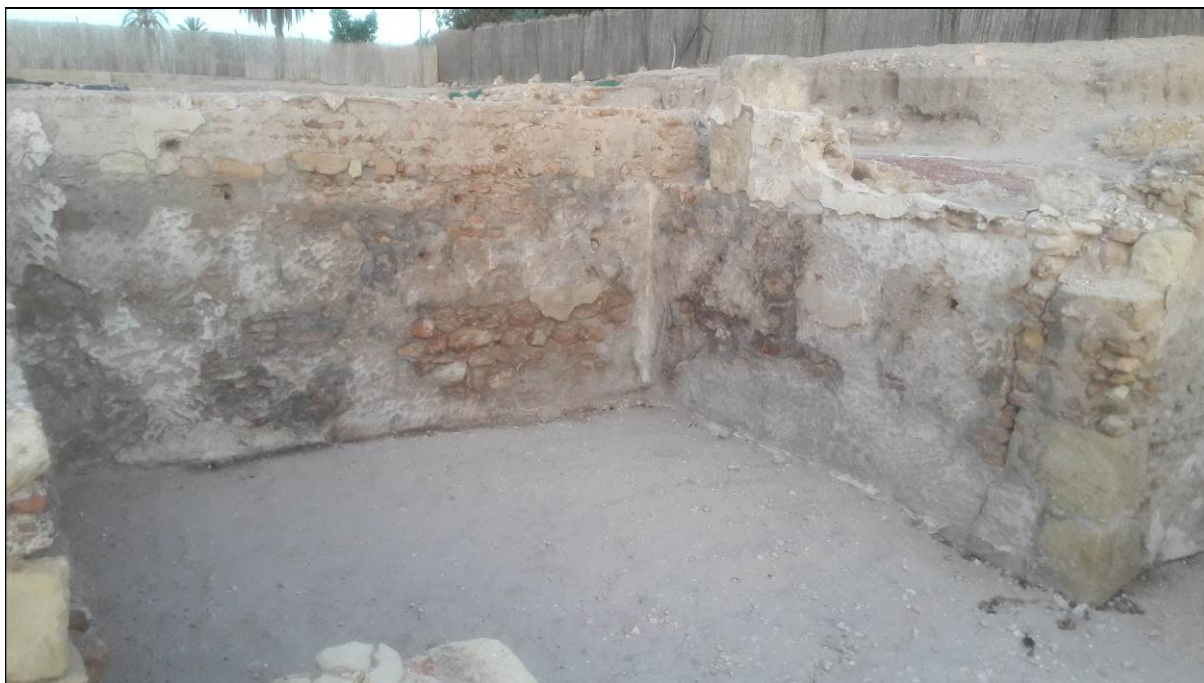
Fig. 69. Vista de los paramentos **GU 3086** y **GU 3085** desde el acceso al Ambiente 4

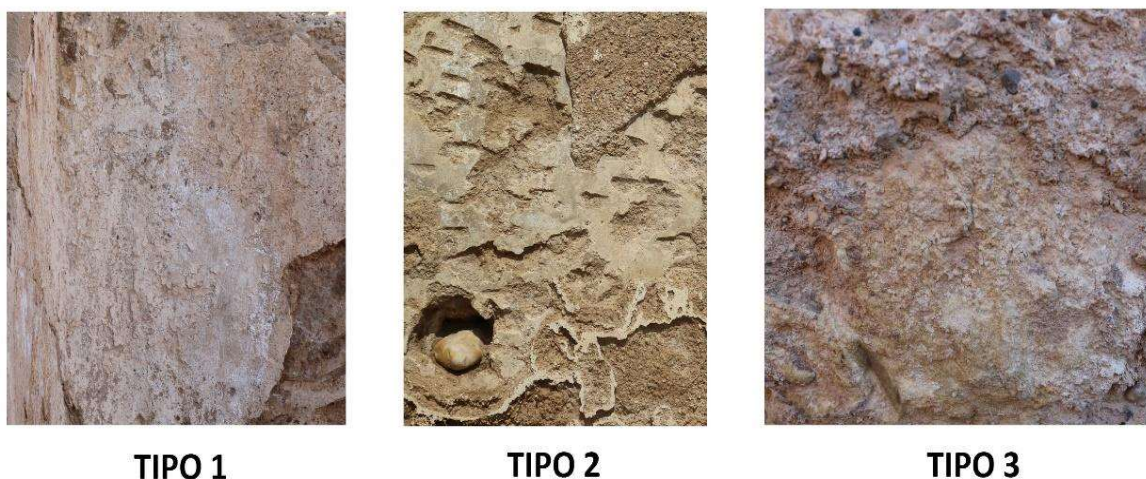
- en los perímetros de los revestimientos, donde la acumulación de tierra o elementos pétreos aún permanecía adherida desde su excavación;
- en la propia superficie de los revestimientos, presentando diversas problemáticas debido a la morfología de los mismos, detectando hasta tres tipos de superficies:
 - Tipo 1. Superficie lisa de color blanco (**UE 3023**);
 - Tipo 2. Superficie con roturas sistemáticas producidas de un repiqueteado en época antigua para la superposición de otra capa de enlucido (**UE 3013**);
 - Tipo 3. Superficie arenosa o granulosa a modo de enfoscado directamente sobre el paramento de mampuesto.

Fig. 75. Tipos de revestimientos presentes en el Ambiente 4-5

La propia morfología de los revestimientos ha requerido distintos modos de proceder con la limpieza, como es el caso del segundo y tercer caso, que presentan una superficie con recovecos. Estos han provocado el uso de cepillos con cerda semirrígida e incluso en algunos casos el uso de espátulas, para así eliminar los elementos terrosos adheridos dentro de los repiqueos antes comentados.

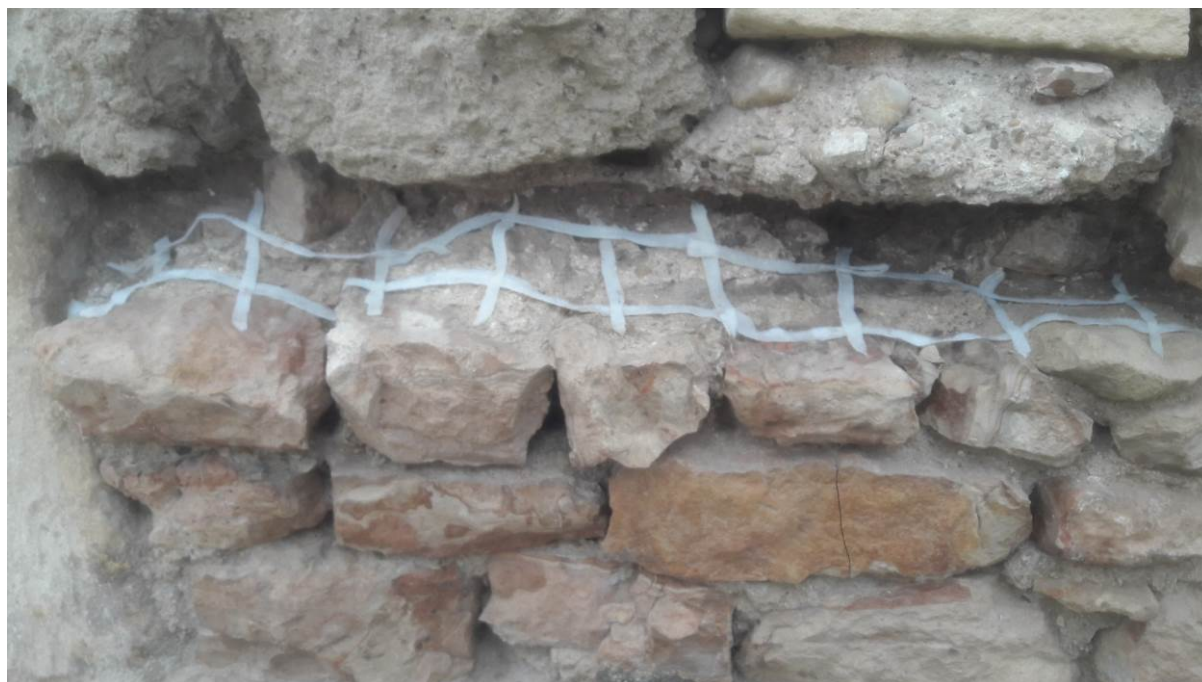
En la presente campaña, además, se ha procedido a la reintegración puntual de algunos mampuestos perdidos en el paramento **GU 3088**. El estado de conservación de este paramento había llegado a un momento crítico de su estabilidad, pudiendo producirse un desplome del mismo de forma inminente. De este modo, de forma paralela a la consolidación de los revestimientos, también se ha procedido a la consolidación estructural del paramento.

Tal como viene contemplado en la normativa correspondiente a la consolidación de estructuras, de forma previa a la inclusión de elementos exógenos al paramento original, se realizó una limpieza del mismo y se añadió sobre el mismo varias tiras de fibra geotextil, que permitiese una fácil separación de la parte añadida durante la consolidación respecto a la obra antigua.

Fig. 90. Colocación de fibra geotextil previa a la intervención de consolidación.

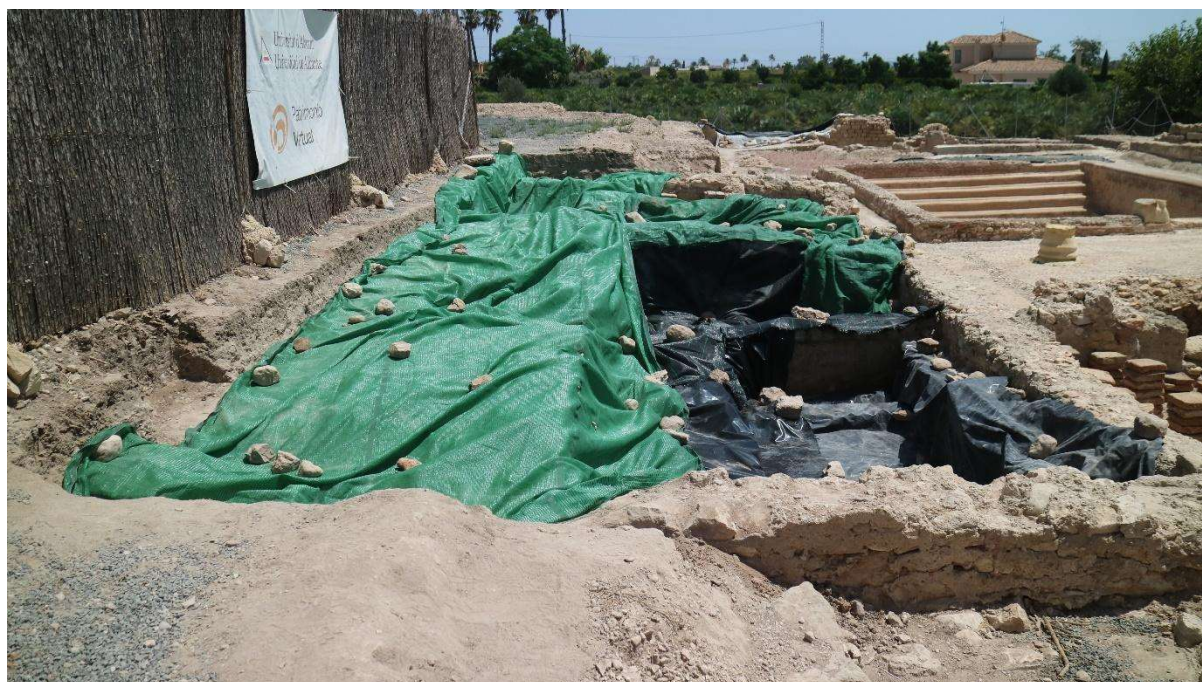
Fig. 96. Cubrición de los ambientes excavados en la zona noreste del sector.

En el caso de los ambientes ubicados al noroeste, donde se intervino en la presente campaña, se llevó a cabo una cubrición mediante lonas de protección que evitase un degradado de la estratigrafía y los espacios en vistas a proseguir la excavación en posteriores campañas.

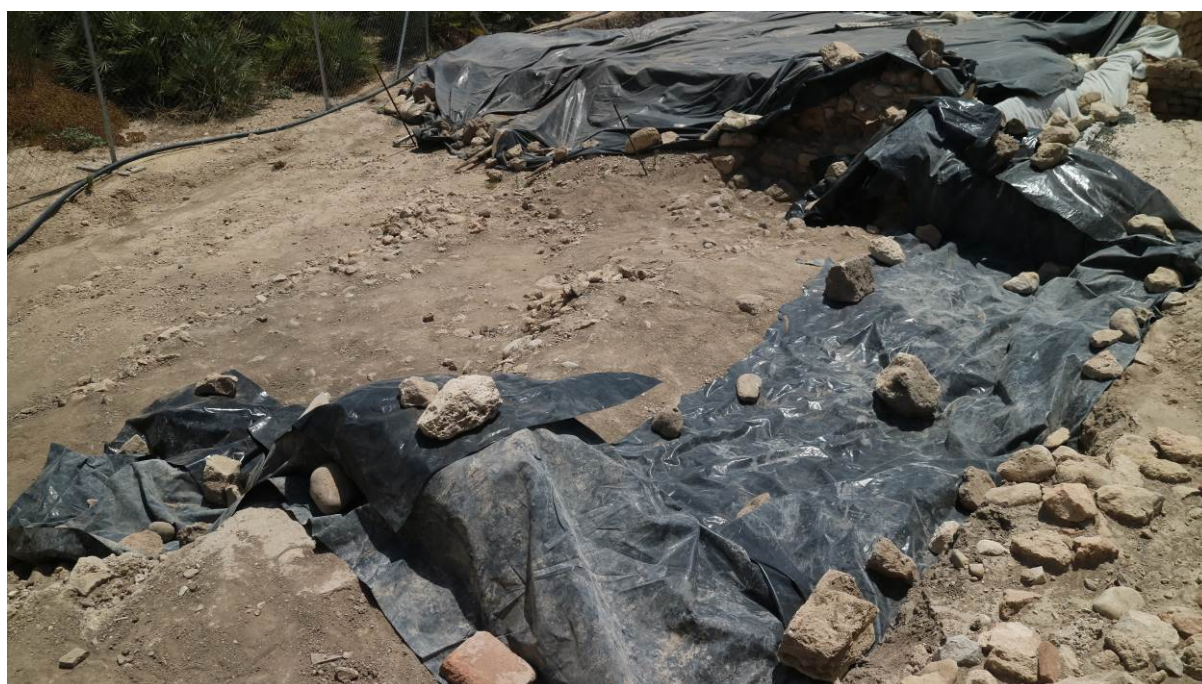
Fig. 97. Cubrición de las estructuras excavadas durante la campaña 2020 en la esquina noroeste del sector.

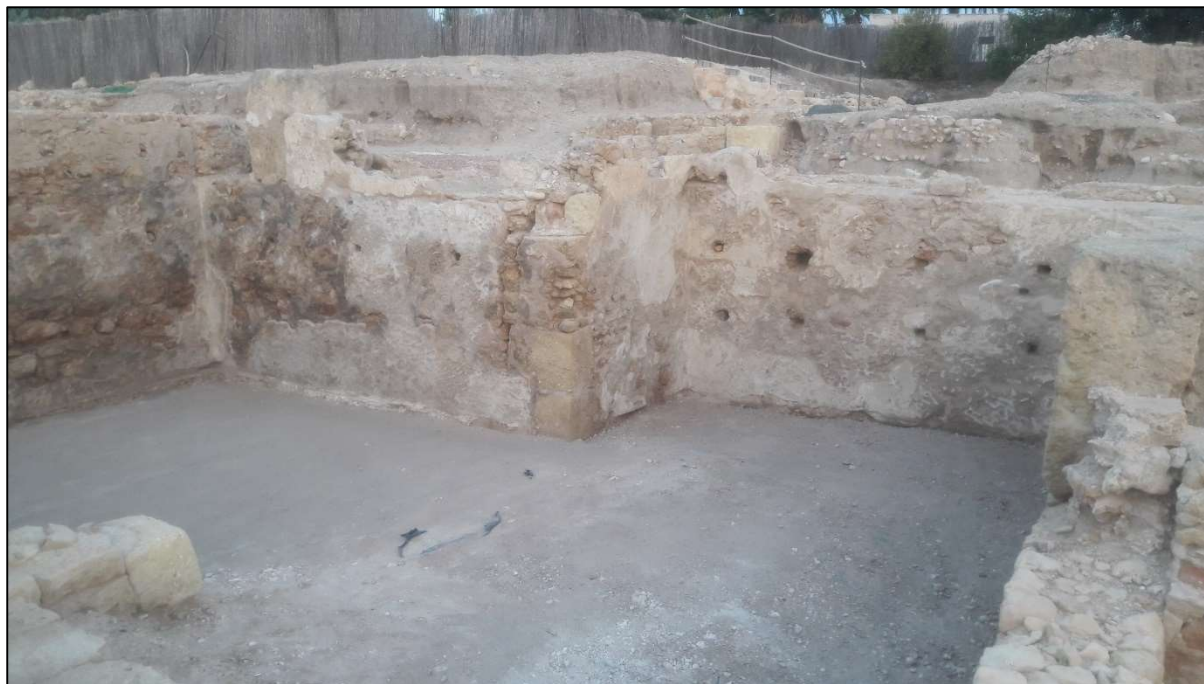
Fig. 102. Estado final tras los trabajos de consolidación en los ambientes 4 y 5

Tal como se ha comentado con anterioridad, en la presente campaña se contemplaba la finalización de los trabajos de consolidación iniciados en 2019 para evitar el degradado y desprendimientos de los enlucidos presentes en los Ambientes 4 y 5. Aunque inicialmente estos trabajos estaban planificados para realizarse una vez finalizada la intervención arqueológica en el Ambiente 4, por motivos ajenos a la dirección se realizaron a lo largo del mes de noviembre. Esto ha motivado no poder cerrar los trabajos en el sector 7 hasta ese mes.

Nuestro compromiso con la preservación de los restos ya exhumados en las campañas previas a nuestra intervención en las termas orientales pasaba por una fijación de los enlucidos presentes en estos ambientes, puesto que resultan fundamentales para la comprensión de las distintas fases constructivas del conjunto termal. La superposición de los enlucidos en los distintos paramentos que forman los ambientes 4 y 5 dejan claro una serie de modificaciones estructurales no solo en estos espacios, sino también en el resto de paramentos visibles en el sector.

Así, al igual que se realizó durante la campaña 2019, se procedió inicialmente a una limpieza y eliminación de los cordones de protección fijados por el anterior equipo que trabajó en la zona durante la última década del s. XX. Posteriormente se llevó a cabo una limpieza de los restos conservados para finalmente reforzar la unión de los enlucidos con el paramento. De este modo, quedan en esta campaña protegidos todos los enlucidos conservados en los paramentos interiores de los ambientes 4 y 5.
